# Lote 4 - Rota: Raja Gabália

**FRATAR**  
ENGENHARIA CONSULTIVA

| Diagnóstico da Calçada | Qualidade do Serviço | |
| Endereço: Av. Olegário Maciel, 1177 | 45 | D |

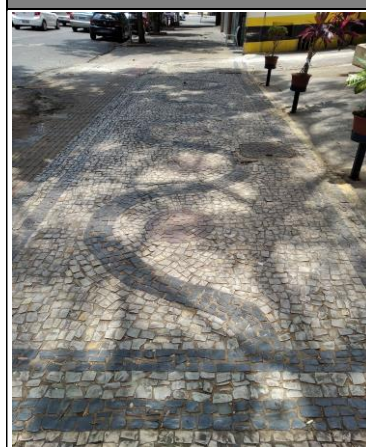
## Foto Geral

| ID | Itens Avaliados | Respostas | Nota |
|---|---|---|---|
| P_4 | Existência de Buracos ? | Muitos | 0 |
| P_5 | Condições Gerais do Piso e meio-fio da calçada ? | Péssimo | 0 |
| P_6 | Presença de desníveis ? | Leve | 7 |
| P_16 | Classificação geral da calçada pelo pesquisador. | Ruim | 0 |

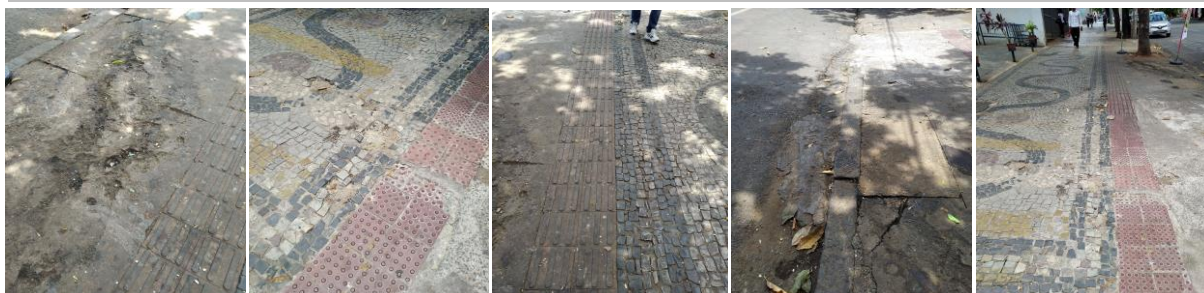
## Fotos Complementares - Detalhes do Passeio

| ID | Itens Avaliados | Respostas | Nota |
|---|---|---|---|
| P_8_8 | O piso tátil está em boas condições aparentes? | Não | 0 |
