## Lote 4 - Rota: Raja Gabágia

| Diagnóstico da Calçada | Qualidade do Serviço | |
| Endereço: Rua São Paulo, 1204 | 55 | C |
| Data do Registro: 08/11/2019 10:58:37 | | |

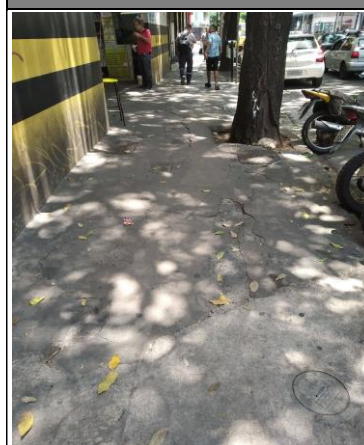
### Foto Geral

| ID | Itens Avaliados | Respostas | Nota |
|---|---|---|---|
| P_4 | Existência de Buracos ? | Muitos | 0 |
| P_5 | Condições Gerais do Piso e meio-fio da calçada ? | Regular | 5 |
| P_9 | A calçada Possui Rebaixamento de Veículos correto ? | Não | 0 |
| P_11 | O Passeio está no padrão da SMPU ? | Não | 0 |
| P_16 | Classificação geral da calçada pelo pesquisador. | Ruim | 0 |
