# Lote 1 - Rota: Carlos Luz

| Diagnóstico da Calçada | Qualidade do Serviço | |
| Endereço: Rua Conceição do Mato Dentro, 559 | 54 | C |
| Num. Lote CTM: 140215200355 | | |

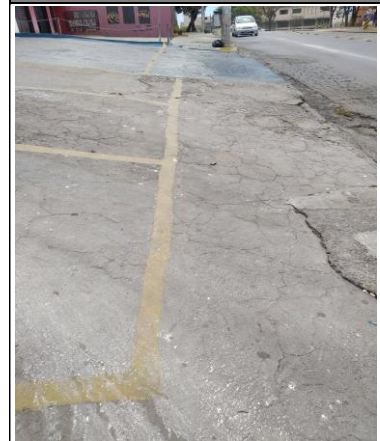
## Foto Geral

| ID | Itens Avaliados | Respostas | Nota |
|---|---|---|---|
| P_5 | Condições Gerais do Piso e meio-fio da calçada ? | Péssimo | 0 |
| P_11 | O Passeio está no padrão da SMPU ? | Não | 0 |
| P_12 | A testada possui prática de estacionamento sobre o passeio ? | Sim | 0 |
| P_16 | Classificação geral da calçada pelo pesquisador. | Ruim | 0 |
