## Lote 4 - Rota: Raja Gabália

**FRATAR**  
ENGENHARIA CONSULTIVA

| Diagnóstico da Calçada | Qualidade do Serviço | |
| Endereço: Av. Olegário Maciel, 1846 | 73 | B |

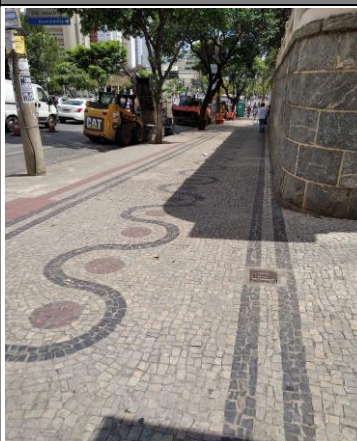
### Foto Geral

| ID | Itens Avaliados | Respostas | Nota |
|---|---|---|---|
| P_3 | Tipo de revestimento da calçada ? | Pedra Portuguesa | 8 |
| P_4 | Existência de Buracos ? | Poucos | 5 |
| P_5 | Condições Gerais do Piso e meio-fio da calçada ? | Regular | 5 |
| P_16 | Classificação geral da calçada pelo pesquisador. | Regular | 5 |

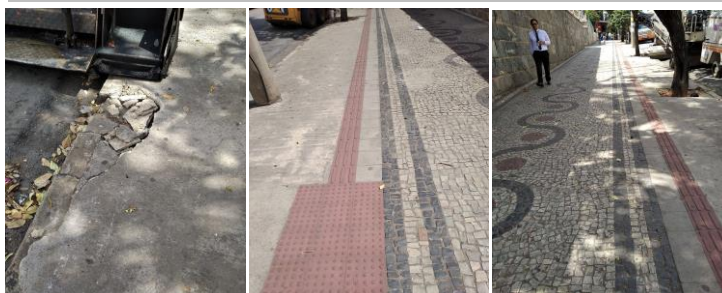
### Fotos Complementares - Detalhes do Passeio

| ID | Itens Avaliados | Respostas | Nota |
|---|---|---|---|
| P_8_1 | O piso tátil está no eixo da faixa livre ? | Não | 0 |
| P_8_2 | Se tem uma leve mudança de direção está conforme a norma ? | Não | 0 |
