# Lote 1 - Rota: Carlos Luz

**FRATAR**  
ENGENHARIA CONSULTIVA

| Diagnóstico da Calçada | Qualidade do Serviço | |
| Endereço: Rua Funchal, 308 | 51 | C |

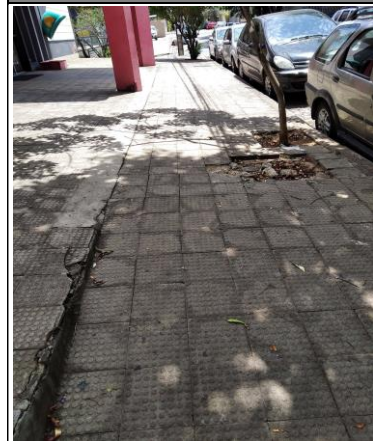
## Foto Geral

| ID | Itens Avaliados | Respostas | Nota |
|---|---|---|---|
| P_5 | Condições Gerais do Piso e meio-fio da calçada ? | Péssimo | 0 |
| P_16 | Classificação geral da calçada pelo pesquisador. | Ruim | 0 |

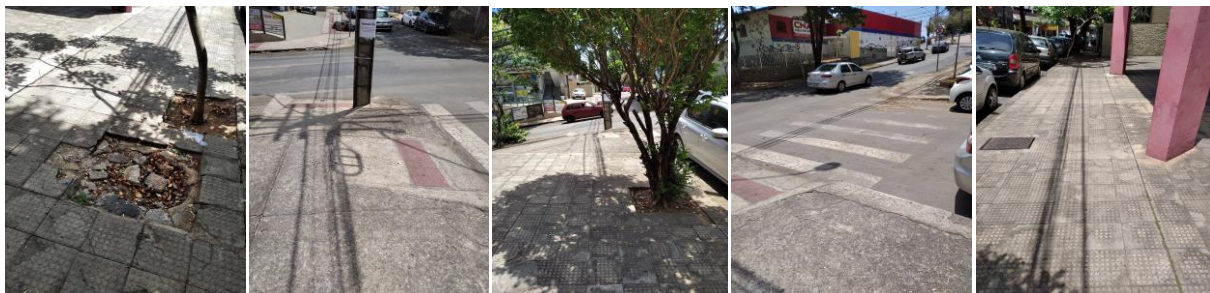
## Fotos Complementares - Detalhes do Passeio

| ID | Itens Avaliados | Respostas | Nota |
|---|---|---|---|
| P_4 | Existência de Buracos ? | Poucos | 5 |

| ID | Itens Avaliados | Respostas | Nota |
|---|---|---|---|
| P_7_1_2 | Se for do Tipo 1, O rebaixo tem abas conforme a norma ? | Não | -1 |
| P_7_3 | O rebaixo possui piso tátil ? | Tem só piso de alerta | -1 |
| P_7_3_1 | O piso tátil de alerta e direcional do rebaixo está conforme a norma ? | Não | -1 |
