# Lote 4 - Rota: Raja Gabágia

| Diagnóstico da Calçada | Qualidade do Serviço | |
| Endereço: Rua São Paulo, 504 | 63 | C |

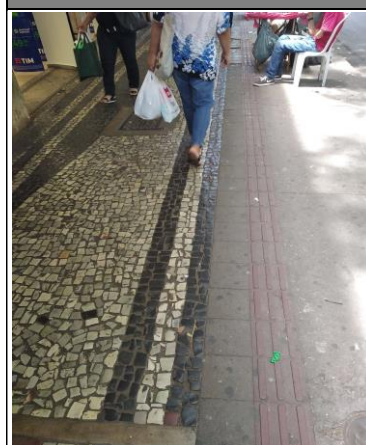
## Foto Geral

| ID | Itens Avaliados | Respostas | Nota |
|---|---|---|---|
| P_4 | Existência de Buracos ? | Poucos | 5 |
| P_5 | Condições Gerais do Piso e meio-fio da calçada ? | Regular | 5 |
| P_16 | Classificação geral da calçada pelo pesquisador. | Regular | 5 |

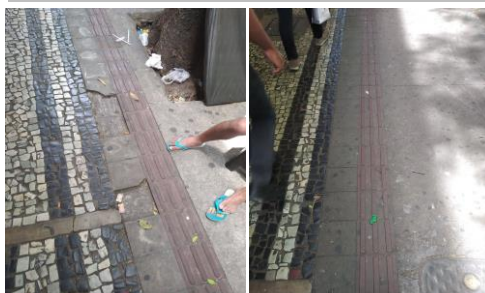
## Fotos Complementares - Detalhes do Passeio

| ID | Itens Avaliados | Respostas | Nota |
|---|---|---|---|
| P_8_1 | O piso tátil está no eixo da faixa livre ? | Não | 0 |
| P_8_2 | Se tem uma leve mudança de direção está conforme a norma ? | Não | 0 |
