# Lote 1 - Rota: Noroeste

| Diagnóstico da Calçada | Qualidade do Serviço | |
| Endereço: Av. Brigadeiro Eduardo Gomes, 1977 | 55 | C |

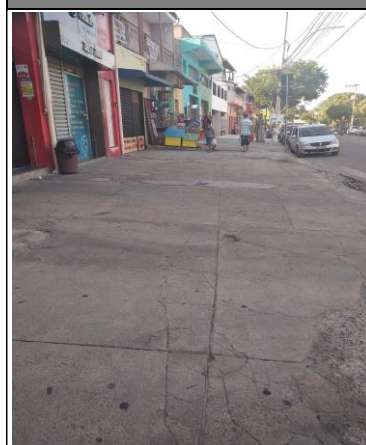
## Foto Geral

| ID | Itens Avaliados | Respostas | Nota |
|---|---|---|---|
| P_4 | Existência de Buracos ? | Poucos | 5 |
| P_5 | Condições Gerais do Piso e meio-fio da calçada ? | Regular | 5 |
| P_7 | Tem rebaixamento de calçada para Pedestre ? | Não, mas deveria ter. | 0 |
| P_11 | O Passeio está no padrão da SMPU ? | Não | 0 |
| P_16 | Classificação geral da calçada pelo pesquisador. | Regular | 5 |
