# Lote 1 - Rota: Noroeste

**FRATAR**  
ENGENHARIA CONSULTIVA

| Diagnóstico da Calçada | Qualidade do Serviço | |
| Endereço: Av. Brigadeiro Eduardo Gomes, 1615 | 50 | D |

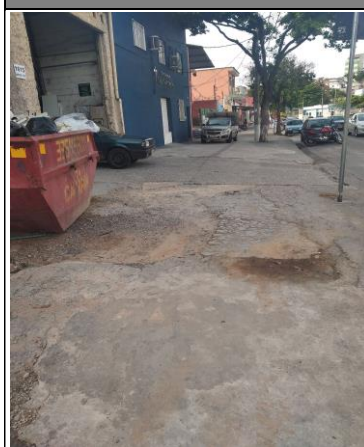
## Foto Geral

| ID | Itens Avaliados | Respostas | Nota |
|---|---|---|---|
| P_4 | Existência de Buracos ? | Muitos | 0 |
| P_5 | Condições Gerais do Piso e meio-fio da calçada ? | Péssimo | 0 |
| P_9 | A calçada Possui Rebaixamento de Veículos correto ? | Não | 0 |
| P_11 | O Passeio está no padrão da SMPU ? | Não | 0 |
| P_16 | Classificação geral da calçada pelo pesquisador. | Ruim | 0 |
