## Lote 4 - Rota: Raja Gabáglia

**FRATAR**  
ENGENHARIA CONSULTIVA

| Diagnóstico da Calçada | Qualidade do Serviço | |
| Endereço: Av. Raja Gabaglia, 148 | 80 | B |

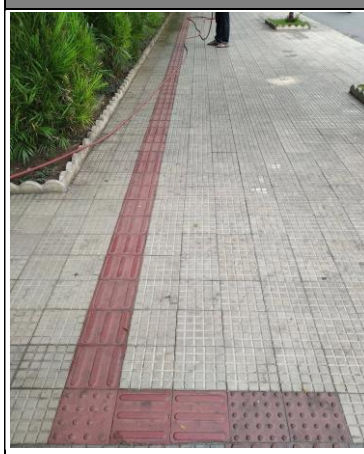
### Foto Geral

| ID | Itens Avaliados | Respostas | Nota |
|---|---|---|---|
| P_4 | Existência de Buracos ? | Poucos | 5 |
| P_11 | O Passeio está no padrão da SMPU ? | Não | 0 |
| P_16 | Classificação geral da calçada pelo pesquisador. | Regular | 5 |

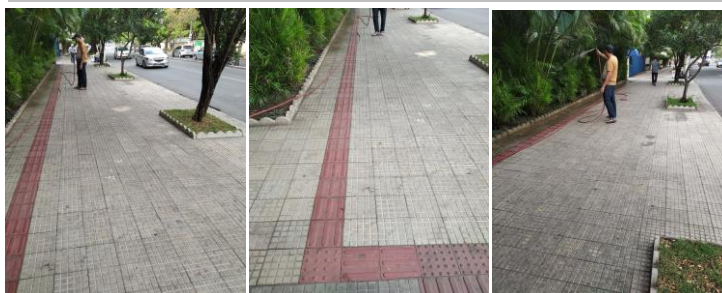
### Fotos Complementares - Detalhes do Passeio

| ID | Itens Avaliados | Respostas | Nota |
|---|---|---|---|
| P_8_1 | O piso tátil está no eixo da faixa livre ? | Não | 0 |
| P_8_9 | O piso tátil apresenta desenho com bom senso? | Não | 0 |
