# Lote 1 - Rota: Noroeste

| Diagnóstico da Calçada | Qualidade do Serviço | |
| Endereço: Av. Abílio Machado, 1665 | 65 | C |
| Data do Registro: 11/11/2019 15:45:40 | | |

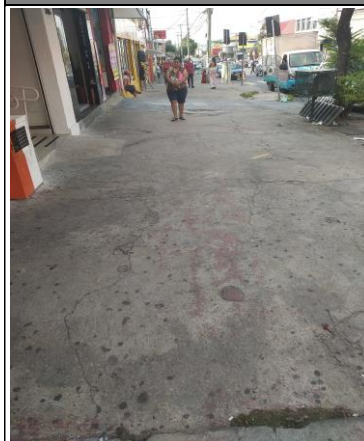
Foto Geral

| ID | Itens Avaliados | Respostas | Nota |
|---|---|---|---|
| P_4 | Existência de Buracos ? | Poucos | 5 |
| P_5 | Condições Gerais do Piso e meio-fio da calçada ? | Regular | 5 |
| P_16 | Classificação geral da calçada pelo pesquisador. | Regular | 5 |
