## Lote 4 - Rota: Contorno

**FRATAR**  
ENGENHARIA CONSULTIVA

| Diagnóstico da Calçada | Qualidade do Serviço | |
| Endereço: Av.Contorno, 8476 | 66 | C |

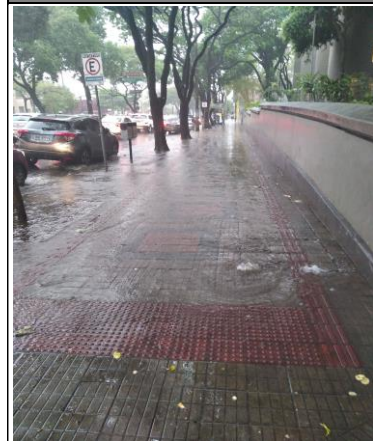
### Foto Geral

| ID | Itens Avaliados | Respostas | Nota |
|---|---|---|---|
| P_4 | Existência de Buracos ? | Poucos | 5 |
| P_16 | Classificação geral da calçada pelo pesquisador. | Regular | 5 |

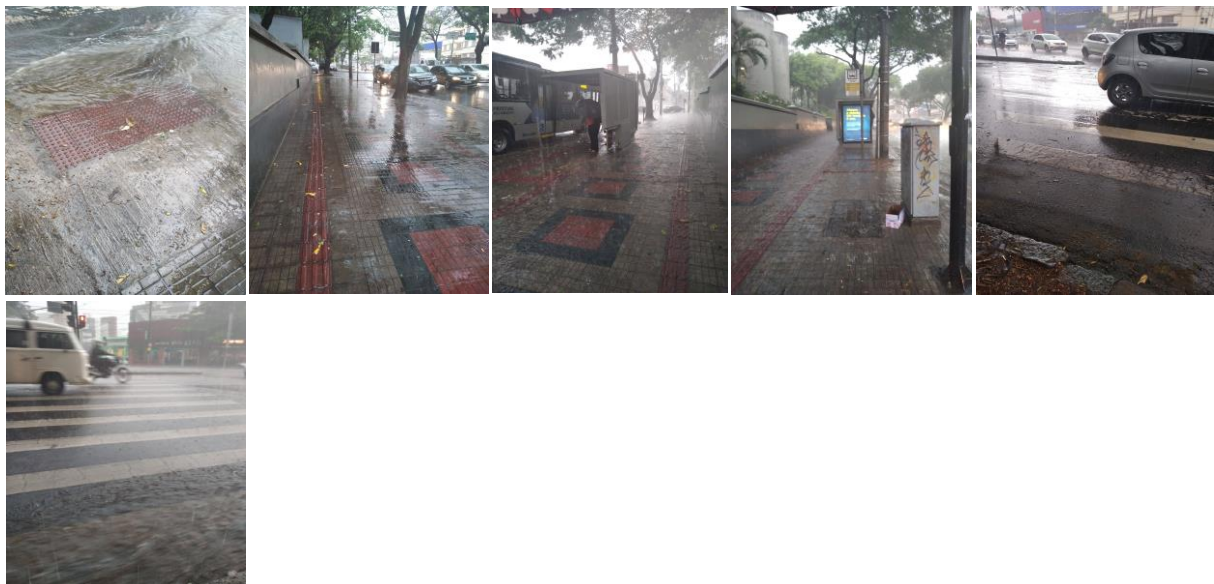
### Fotos Complementares - Detalhes do Passeio

| ID | Itens Avaliados | Respostas | Nota |
|---|---|---|---|
| P_7_1_2 | Se for do Tipo 1, O rebaixo tem abas conforme a norma ? | Não | -1 |
| P_7_3 | O rebaixo possui piso tátil ? | Tem só piso de alerta | -1 |
| P_8_1 | O piso tátil está no eixo da faixa livre ? | Não | 0 |
