## Lote 5 - Rota: Afonso Pena

**FRATAR**  
ENGENHARIA CONSULTIVA

| Diagnóstico da Calçada | Qualidade do Serviço | |
| Endereço: Av. Afonso Pena, 2825 | 52 | C |

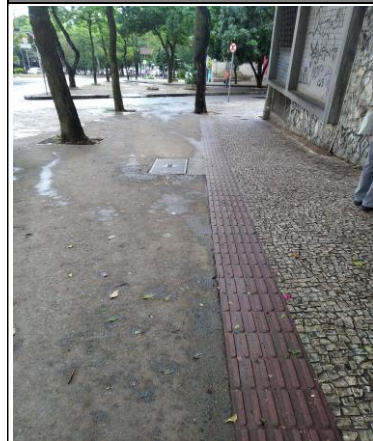
### Foto Geral

| ID | Itens Avaliados | Respostas | Nota |
|---|---|---|---|
| P_5 | Condições Gerais do Piso e meio-fio da calçada ? | Regular | 5 |
| P_16 | Classificação geral da calçada pelo pesquisador. | Ruim | 0 |

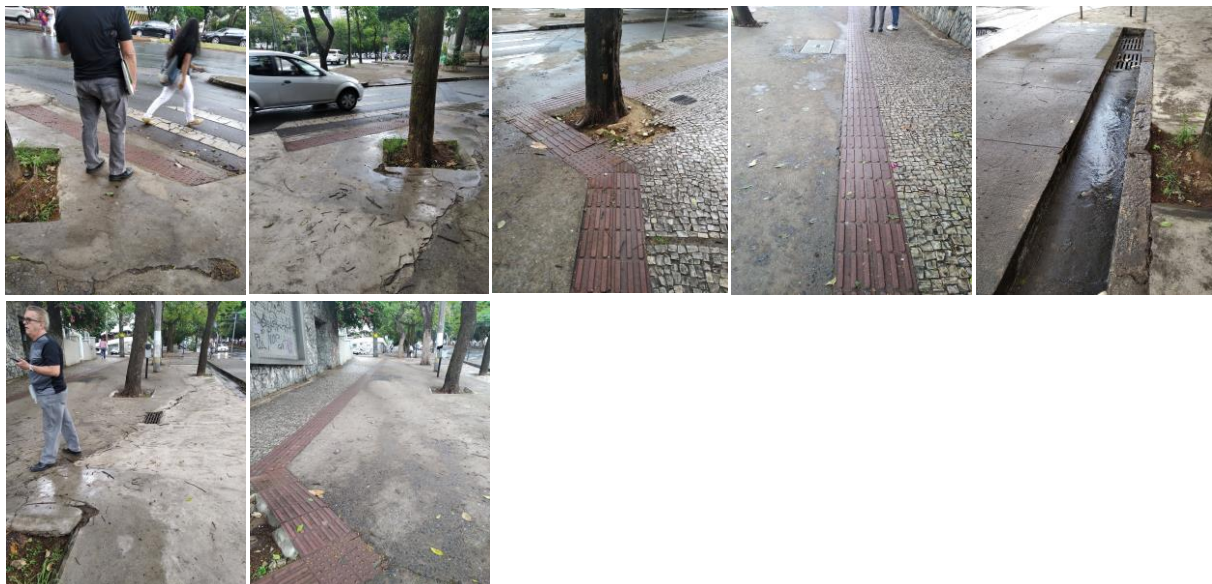
### Fotos Complementares - Detalhes do Passeio

| ID | Itens Avaliados | Respostas | Nota |
|---|---|---|---|
| P_13 | Existe algum dispositivo de Drenagem sobre a calçada ? | Sim | -8 |

| ID | Itens Avaliados | Respostas | Nota |
|---|---|---|---|
| P_13_1 | Dispositivo de Drenagem está devidamente instalado e bem conservado? | Não | -3 |
| P_13_2 | Dispositivo de Drenagem oferece risco para caminamento seguro de pedestre? | Sim | -5 |
