## Lote 3 - Rota: Leste 3

| Diagnóstico da Calçada | Qualidade do Serviço | |
| Endereço: Av. Andradas, s/nº | 51 | C |
| Data do Registro: 11/11/2019 09:23:14 | | |

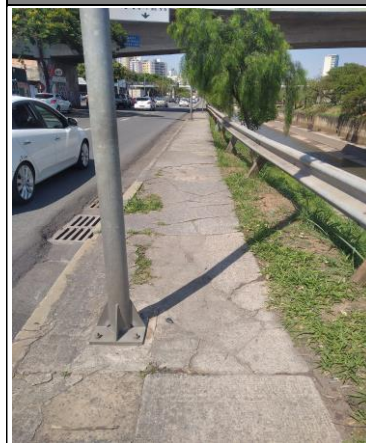
### Foto Geral

| ID | Itens Avaliados | Respostas | Nota |
|---|---|---|---|
| P_4 | Existência de Buracos ? | Muitos | 0 |
| P_5 | Condições Gerais do Piso e meio-fio da calçada ? | Regular | 5 |
| P_16 | Classificação geral da calçada pelo pesquisador. | Ruim | 0 |

Observações: Margem do Ribeirão Arrudas
