## Lote 4 - Rota: Contorno

**FRATAR**  
ENGENHARIA CONSULTIVA

| Diagnóstico da Calçada | Qualidade do Serviço | |
|---|---|---|
| Endereço: Av.Contorno, 8121 | 55 | C |
| Data do Registro: 30/10/2019 14:48:31 | | |

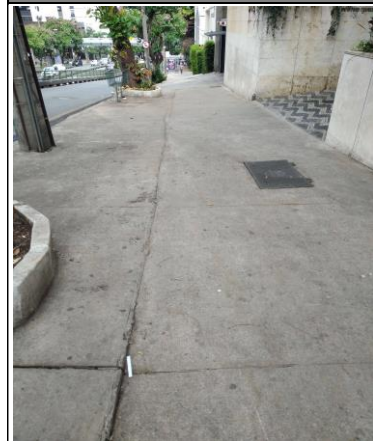
### Foto Geral

| ID | Itens Avaliados | Respostas | Nota |
|---|---|---|---|
| P_4 | Existência de Buracos ? | Poucos | 5 |
| P_5 | Condições Gerais do Piso e meio-fio da calçada ? | Péssimo | 0 |
| P_9 | A calçada Possui Rebaixamento de Veículos correto ? | Não | 0 |
| P_11 | O Passeio está no padrão da SMPU ? | Não | 0 |
| P_16 | Classificação geral da calçada pelo pesquisador. | Ruim | 0 |
