# Lote 1 - Rota: Carlos Luz

**FRATAR**  
ENGENHARIA CONSULTIVA

| Diagnóstico da Calçada | Qualidade do Serviço | |
| Endereço: Rua Monteiro Lobato, 123 | 51 | C |

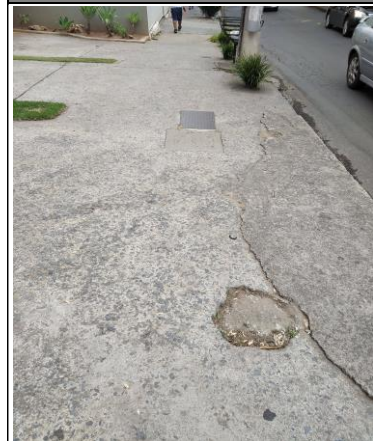
## Foto Geral

| ID | Itens Avaliados | Respostas | Nota |
|---|---|---|---|
| P_5 | Condições Gerais do Piso e meio-fio da calçada ? | Péssimo | 0 |
| P_16 | Classificação geral da calçada pelo pesquisador. | Ruim | 0 |

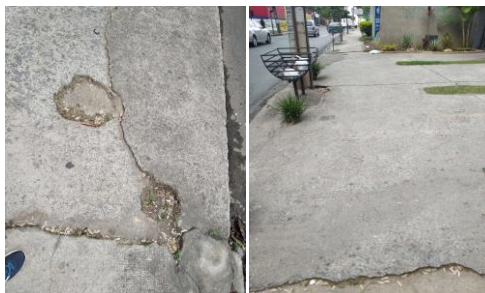
## Fotos Complementares - Detalhes do Passeio

| ID | Itens Avaliados | Respostas | Nota |
|---|---|---|---|
| P_4 | Existência de Buracos ? | Poucos | 5 |
