# Lote 1 - Rota: Noroeste

**FRATAR**  
ENGENHARIA CONSULTIVA

| Diagnóstico da Calçada | Qualidade do Serviço | |
| Endereço: Av. Abílio Machado, 475 | 65 | C |

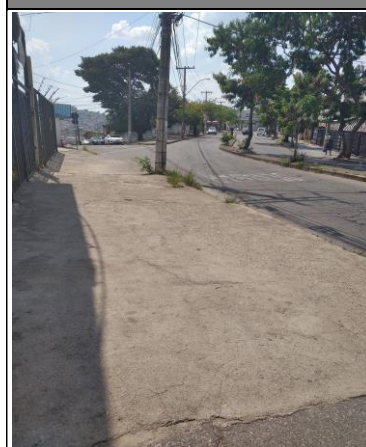
## Foto Geral

| ID | Itens Avaliados | Respostas | Nota |
|---|---|---|---|
| P_4 | Existência de Buracos ? | Poucos | 5 |
| P_5 | Condições Gerais do Piso e meio-fio da calçada ? | Regular | 5 |
| P_9 | A calçada Possui Rebaixamento de Veículos correto ? | Não | 0 |
| P_11 | O Passeio está no padrão da SMPU ? | Não | 0 |
| P_16 | Classificação geral da calçada pelo pesquisador. | Regular | 5 |
