# Lote 1 - Rota: Noroeste

**FRATAR**  
ENGENHARIA CONSULTIVA

| Diagnóstico da Calçada | Qualidade do Serviço | |
| Endereço: Av. Ivaí, 825 | 50 | D |

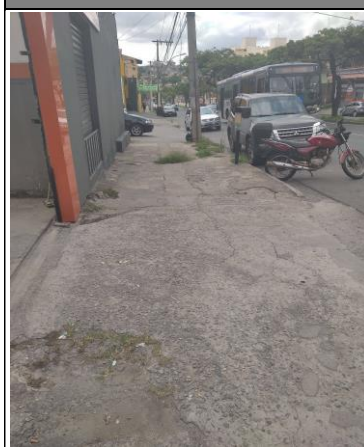
## Foto Geral

| ID | Itens Avaliados | Respostas | Nota |
|---|---|---|---|
| P_4 | Existência de Buracos ? | Muitos | 0 |
| P_5 | Condições Gerais do Piso e meio-fio da calçada ? | Péssimo | 0 |
| P_16 | Classificação geral da calçada pelo pesquisador. | Ruim | 0 |
