| Diagnóstico da Calçada | Qualidade do Serviço | |
| Endereço: Av. Portugal, 3287 | 45 | D |
| Data do Registro: 19/11/2019 10:28:27 | | |
| Num. Lote CTM: 200072400490 | | |

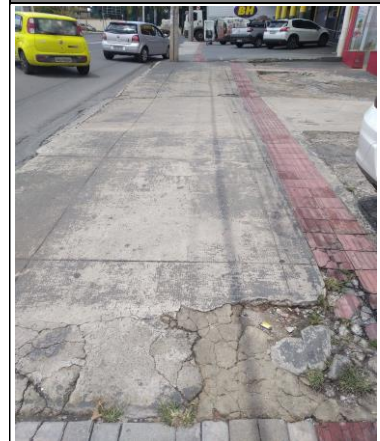
Foto Geral

| ID | Itens Avaliados | Respostas | Nota |
|---|---|---|---|
| P_4 | Existência de Buracos ? | Muitos | 0 |
| P_6 | Presença de desníveis ? | Severo | 0 |
| P_16 | Classificação geral da calçada pelo pesquisador. | Ruim | 0 |

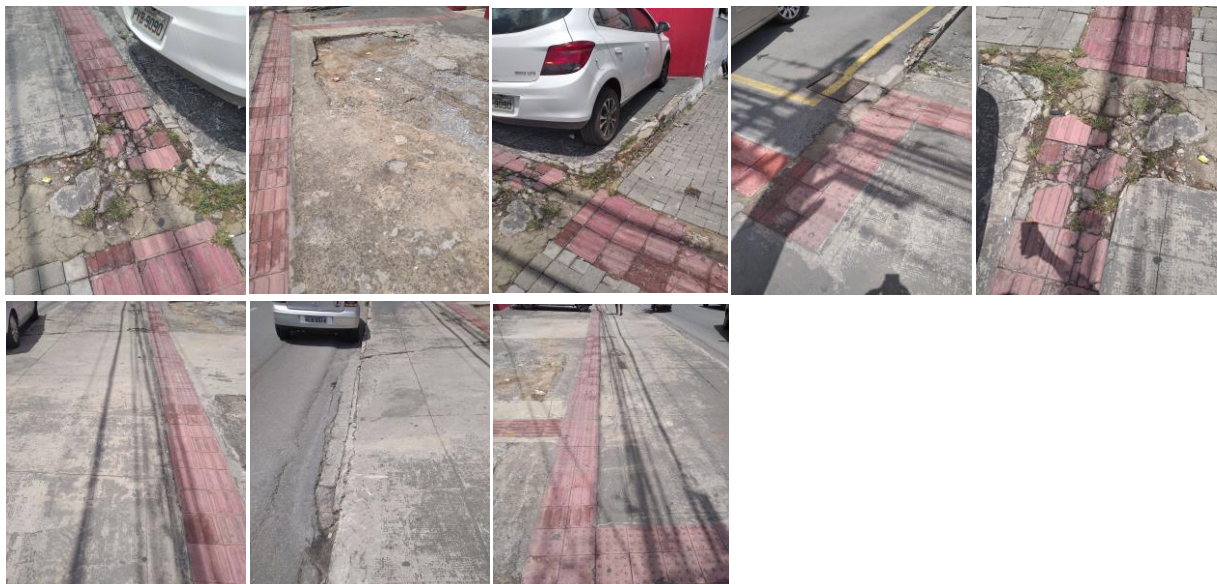
Fotos Complementares - Detalhes do Passeio

| ID | Itens Avaliados | Respostas | Nota |
|---|---|---|---|
| P_5 | Condições Gerais do Piso e meio-fio da calçada ? | Regular | 5 |

| ID | Itens Avaliados | Respostas | Nota |
|---|---|---|---|
| P_8_8 | O piso tátil está em boas condições aparentes? | Não | 0 |
