## Lote 4 - Rota: Contorno

| Diagnóstico da Calçada | Qualidade do Serviço | |
| Endereço: Av.Contorno, 3629 | 62 | C |
| Data do Registro: 09/11/2019 15:03:29 | | |

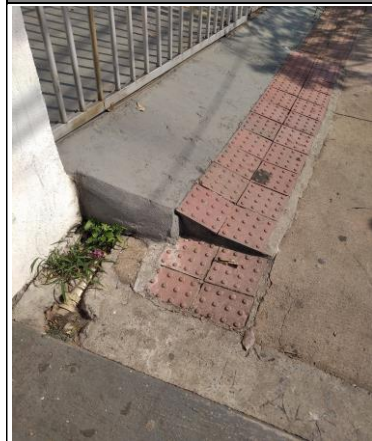
### Foto Geral

| ID | Itens Avaliados | Respostas | Nota |
|---|---|---|---|
| P_4 | Existência de Buracos ? | Poucos | 5 |
| P_5 | Condições Gerais do Piso e meio-fio da calçada ? | Regular | 5 |
| P_6 | Presença de desníveis ? | Leve | 7 |
| P_16 | Classificação geral da calçada pelo pesquisador. | Regular | 5 |

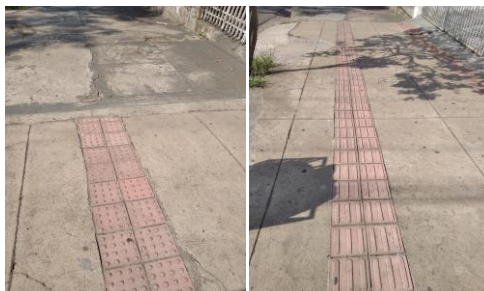
### Fotos Complementares - Detalhes do Passeio

| ID | Itens Avaliados | Respostas | Nota |
|---|---|---|---|
| P_9 | A calçada Possui Rebaixamento de Veículos correto ? | Não | 0 |
| P_11 | O Passeio está no padrão da SMPU ? | Não | 0 |
