| Diagnóstico da Calçada | Qualidade do Serviço | |
| Endereço: Av. Augusto de Lima, 1850 | 60 | C |
| Num. Lote CTM: 10367600095 | | |

## Lote 3 - Rota: Augusto de Lima

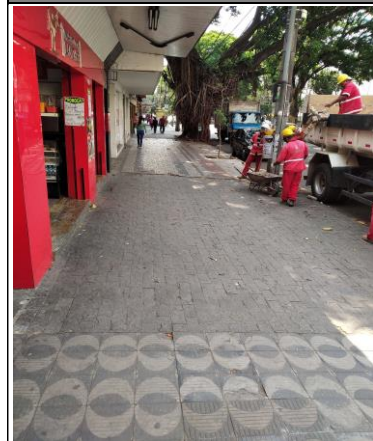
Foto Geral

| ID | Itens Avaliados | Respostas | Nota |
|---|---|---|---|
| P_3 | Tipo de revestimento da calçada ? | Outro | 0 |
| P_4 | Existência de Buracos ? | Poucos | 5 |
| P_11 | O Passeio está no padrão da SMPU ? | Não | 0 |
| P_16 | Classificação geral da calçada pelo pesquisador. | Regular | 5 |
