Lote 4 - Rota: Contorno

Diagnóstico da Calçada	Qualidade do Serviço	
Endereço: Av.Contorno, 5770	55	C
Data do Registro: 05/11/2019 10:45:40		
Num. Lote CTM: 10022000085

FRATAR
ENGENHARIA CONSULTIVA

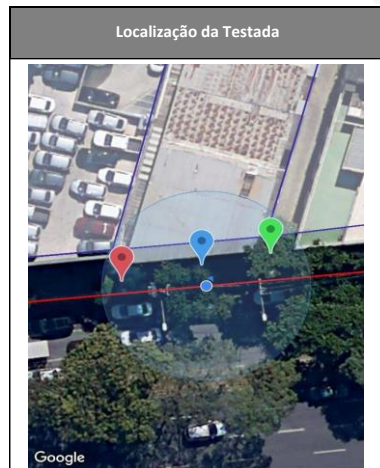
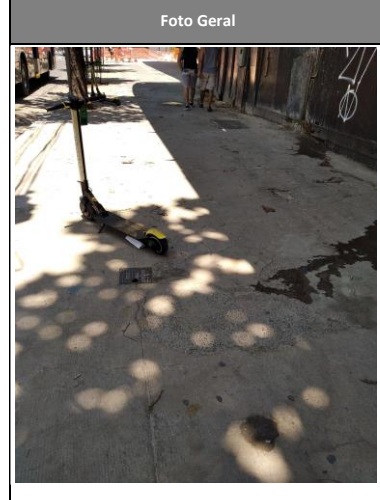
ID	Itens Avaliados	Respostas	Nota
P_1	O Mobiliário urbano está dentro da faixa de serviço de 70 cm ?	Sim	-
P_2	Qual a largura livre do Passeio ?	Acima de 1.50 m	10
P_3	Tipo de revestimento da calçada ?	Concreto	10
P_4	Existência de Buracos ?	Poucos	5
P_5	Condições Gerais do Piso e meio-fio da calçada ?	Péssimo	0
P_6	Presença de desníveis ?	Nenhum	10
P_7	Tem rebaixamento de calçada para Pedestre ?	Não	10
P_8	Possui piso tátil ao longo da Calçada ?	Não	-
P_9	A calçada Possui Rebaixamento de Veículos correto ?	N.A	0
P_10	Existência de altura livre menor que 2,10 m ?	Não	-
P_11	O Passeio está no padrão da SMPU ?	Não	0
P_12	A testada possui prática de estacionamento sobre o passeio ?	Não	10
P_13	Existe algum dispositivo de Drenagem sobre a calçada ?	Não	0
P_14	Existe PED em frente a testada ?	Não	-
P_15	Existe FTP em frente a testada ?	Não	-
P_16	Classificação geral da calçada pelo pesquisador.	Ruim	0
