# Lote 1 - Rota: Noroeste

**FRATAR**  
ENGENHARIA CONSULTIVA

| Diagnóstico da Calçada | Qualidade do Serviço | |
| Endereço: Av. Abílio Machado, 2227 | 70 | C |

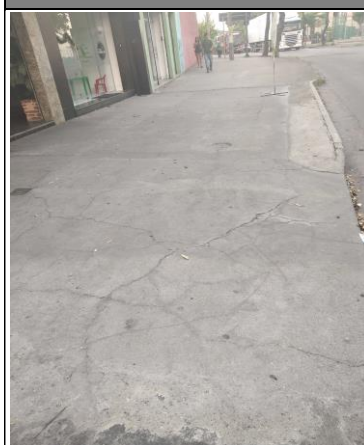
## Foto Geral

| ID | Itens Avaliados | Respostas | Nota |
|---|---|---|---|
| P_5 | Condições Gerais do Piso e meio-fio da calçada ? | Regular | 5 |
| P_9 | A calçada Possui Rebaixamento de Veículos correto ? | Não | 0 |
| P_11 | O Passeio está no padrão da SMPU ? | Não | 0 |
| P_16 | Classificação geral da calçada pelo pesquisador. | Regular | 5 |
