# Lote 4 - Rota: Raja Gabágia

| Diagnóstico da Calçada | Qualidade do Serviço | |
| Endereço: Av. Raja Gabágia, s/nº | 70 | C |
| Data do Registro: 07/11/2019 09:23:21 | | |

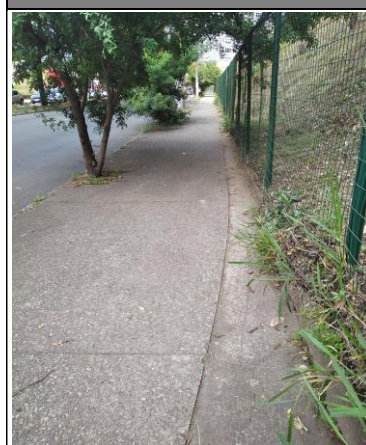
## Foto Geral

| ID | Itens Avaliados | Respostas | Nota |
|---|---|---|---|
| P_4 | Existência de Buracos ? | Poucos | 5 |
| P_5 | Condições Gerais do Piso e meio-fio da calçada ? | Regular | 5 |
| P_16 | Classificação geral da calçada pelo pesquisador. | Regular | 5 |
