# Lote 5 - Rota: Afonso Pena

**FRATAR**  
ENGENHARIA CONSULTIVA

| Diagnóstico da Calçada | Qualidade do Serviço | |
| Endereço: Av. Afonso Pena, 2239 | 43 | D |

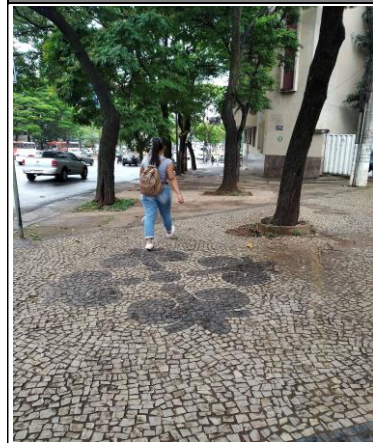
## Foto Geral

| ID | Itens Avaliados | Respostas | Nota |
|---|---|---|---|
| P_5 | Condições Gerais do Piso e meio-fio da calçada ? | Péssimo | 0 |
| P_7 | Tem rebaixamento de calçada para Pedestre ? | Não, mas deveria ter. | 0 |
| P_16 | Classificação geral da calçada pelo pesquisador. | Ruim | 0 |

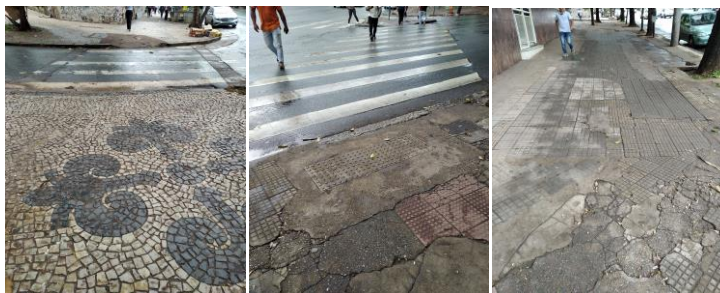
## Fotos Complementares - Detalhes do Passeio

| ID | Itens Avaliados | Respostas | Nota |
|---|---|---|---|
| P_4 | Existência de Buracos ? | Poucos | 5 |
