# Lote 1 - Rota: Noroeste

**FRATAR**  
ENGENHARIA CONSULTIVA

| Diagnóstico da Calçada | Qualidade do Serviço | |
| Endereço: Av. Ivaí, 628 | 11 | F |

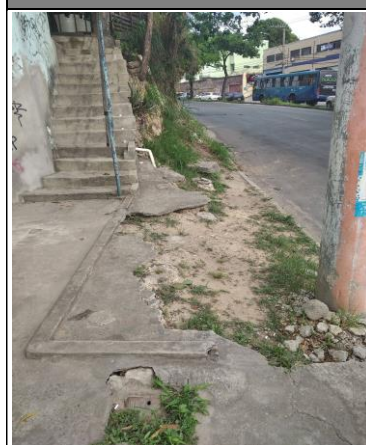
Foto Geral

| ID | Itens Avaliados | Respostas | Nota |
|---|---|---|---|
| P_3 | Tipo de revestimento da calçada ? | Terra | -10 |
| P_4 | Existência de Buracos ? | Muitos | 0 |
| P_5 | Condições Gerais do Piso e meio-fio da calçada ? | Péssimo | 0 |
| P_6 | Presença de desníveis ? | Severo | 0 |
| P_16 | Classificação geral da calçada pelo pesquisador. | Ruim | 0 |
