# Lote 1 - Rota: Padre Pedro Pinto

**FRATAR**  
ENGENHARIA CONSULTIVA

| Diagnóstico da Calçada | Qualidade do Serviço | |
| Endereço: Rua Padre Pedro Pinto, 6360 | 55 | C |

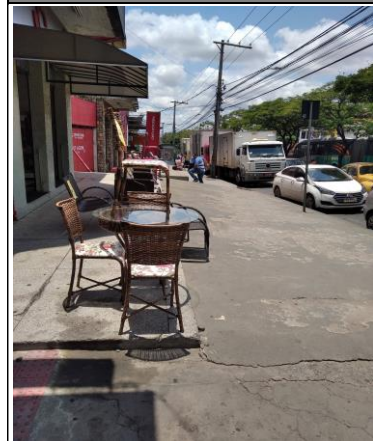
Foto Geral

| ID | Itens Avaliados | Respostas | Nota |
|---|---|---|---|
| P_5 | Condições Gerais do Piso e meio-fio da calçada ? | Regular | 5 |
| P_6 | Presença de desníveis ? | Severo | 0 |
| P_16 | Classificação geral da calçada pelo pesquisador. | Ruim | 0 |
