# Lote 1 - Rota: Noroeste

| Diagnóstico da Calçada | Qualidade do Serviço | |
| Endereço: Av. Brigadeiro Eduardo Gomes, 1505 | 65 | C |
| Num. Lote CTM: 130476300380 | | |

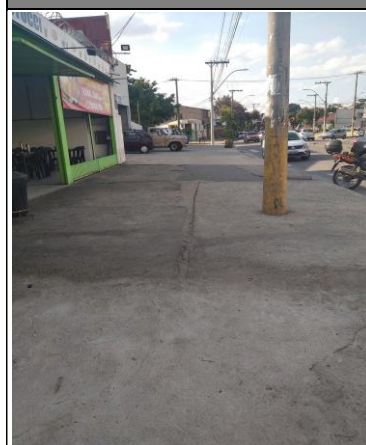
## Foto Geral

| ID | Itens Avaliados | Respostas | Nota |
|---|---|---|---|
| P_4 | Existência de Buracos ? | Poucos | 5 |
| P_5 | Condições Gerais do Piso e meio-fio da calçada ? | Regular | 5 |
| P_16 | Classificação geral da calçada pelo pesquisador. | Regular | 5 |
