# Lote 5 - Rota: Afonso Pena

**FRATAR**  
ENGENHARIA CONSULTIVA

| Diagnóstico da Calçada | Qualidade do Serviço | |
| Endereço: Av. Afonso Pena, 4172 | 70 | C |

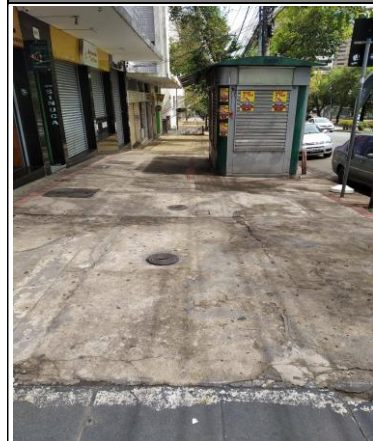
## Foto Geral

| ID | Itens Avaliados | Respostas | Nota |
|---|---|---|---|
| P_5 | Condições Gerais do Piso e meio-fio da calçada ? | Regular | 5 |
| P_16 | Classificação geral da calçada pelo pesquisador. | Regular | 5 |

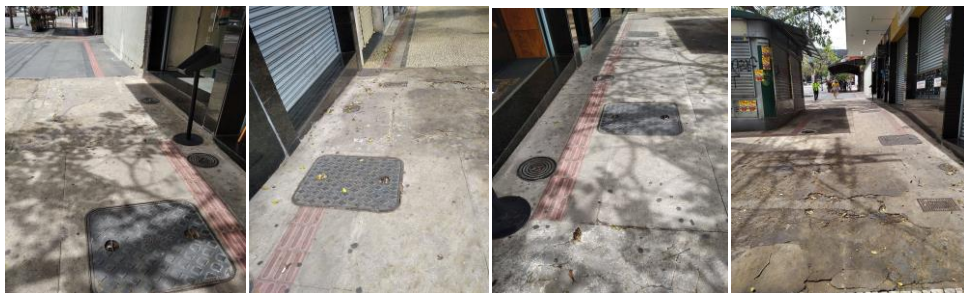
## Fotos Complementares - Detalhes do Passeio

| ID | Itens Avaliados | Respostas | Nota |
|---|---|---|---|
| P_8_1 | O piso tátil está no eixo da faixa livre ? | Não | 0 |
| P_8_2 | Se tem uma leve mudança de direção está conforme a norma ? | Não | 0 |
