## Lote 4 - Rota: Raja Gabália

**FRATAR**  
ENGENHARIA CONSULTIVA

| Diagnóstico da Calçada | Qualidade do Serviço | |
| Endereço: Av. Olegário Maciel, 2221 | 73 | B |

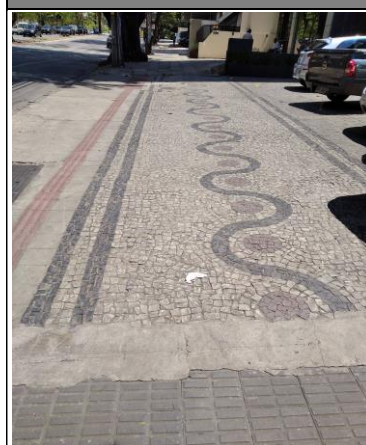
### Foto Geral

| ID | Itens Avaliados | Respostas | Nota |
|---|---|---|---|
| P_16 | Classificação geral da calçada pelo pesquisador. | Regular | 5 |

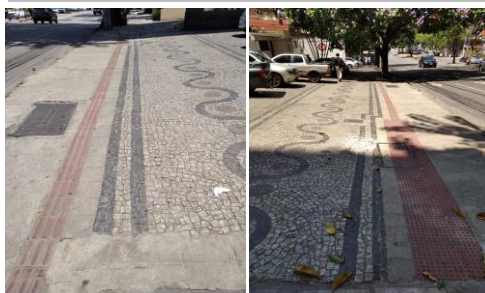
### Fotos Complementares - Detalhes do Passeio

| ID | Itens Avaliados | Respostas | Nota |
|---|---|---|---|
| P_12 | A testada possui prática de estacionamento sobre o passeio ? | Sim | 0 |
