# Lote 1 - Rota: Padre Pedro Pinto

| Diagnóstico da Calçada | Qualidade do Serviço | |
| Endereço: Rua Padre Pedro Pinto, 2024 | 57 | C |
| Data do Registro: 21/11/2019 12:03:58 | | |

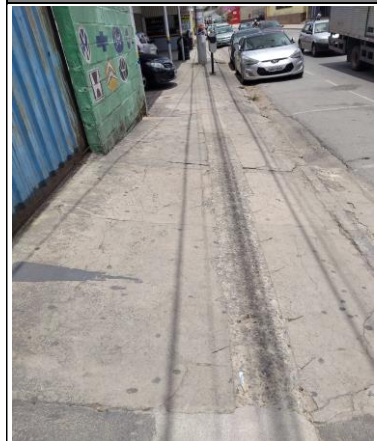
## Foto Geral

| ID | Itens Avaliados | Respostas | Nota |
|---|---|---|---|
| P_5 | Condições Gerais do Piso e meio-fio da calçada ? | Péssimo | 0 |
| P_6 | Presença de desníveis ? | Leve | 7 |
| P_9 | A calçada Possui Rebaixamento de Veículos correto ? | Não | 0 |
| P_11 | O Passeio está no padrão da SMPU ? | Não | 0 |
| P_16 | Classificação geral da calçada pelo pesquisador. | Ruim | 0 |
