# Lote 1 - Rota: Noroeste

**FRATAR**  
ENGENHARIA CONSULTIVA

| Diagnóstico da Calçada | Qualidade do Serviço | |
|---|---|---|
| Endereço: Av. Abílio Machado, 744 | 65 | C |

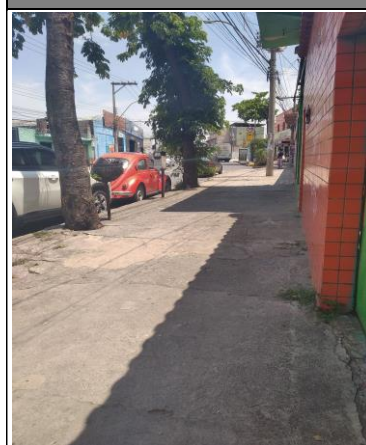
## Foto Geral

| ID | Itens Avaliados | Respostas | Nota |
|---|---|---|---|
| P_4 | Existência de Buracos ? | Poucos | 5 |
| P_5 | Condições Gerais do Piso e meio-fio da calçada ? | Péssimo | 0 |
| P_16 | Classificação geral da calçada pelo pesquisador. | Ruim | 0 |
