# Lote 5 - Rota: Afonso Pena

**FRATAR**  
ENGENHARIA CONSULTIVA

| Diagnóstico da Calçada | Qualidade do Serviço | |
| Endereço: Av. Afonso Pena, 774 | 68 | C |

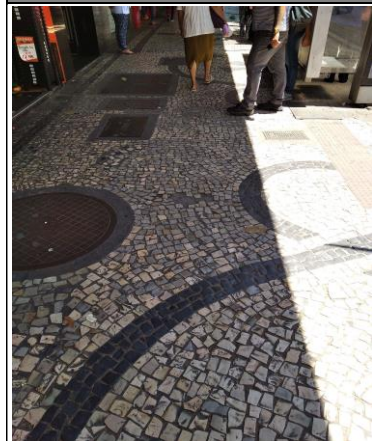
## Foto Geral

| ID | Itens Avaliados | Respostas | Nota |
|---|---|---|---|
| P_4 | Existência de Buracos ? | Poucos | 5 |
| P_16 | Classificação geral da calçada pelo pesquisador. | Regular | 5 |
