# Lote 1 - Rota: Outros

| Diagnóstico da Calçada | Qualidade do Serviço | |
| Endereço: Rua Maçon Ribeiro, 69 | 49 | D |
| Num. Lote CTM: 190404800040 | | |

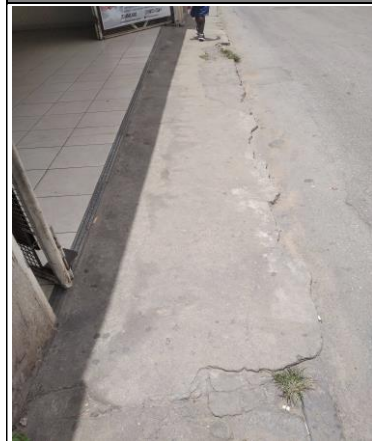
## Foto Geral

| ID | Itens Avaliados | Respostas | Nota |
|---|---|---|---|
| P_5 | Condições Gerais do Piso e meio-fio da calçada ? | Péssimo | 0 |
| P_16 | Classificação geral da calçada pelo pesquisador. | Ruim | 0 |

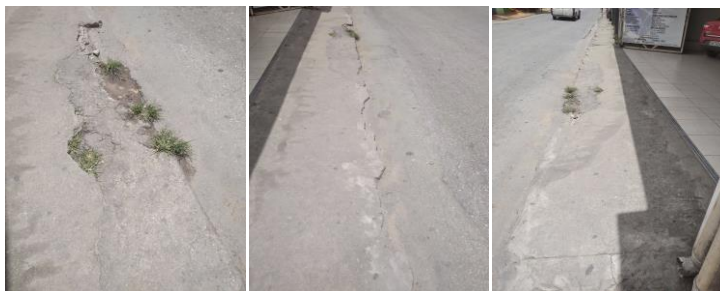
## Fotos Complementares - Detalhes do Passeio

| ID | Itens Avaliados | Respostas | Nota |
|---|---|---|---|
| P_4 | Existência de Buracos ? | Poucos | 5 |
