# Lote 1 - Rota: Padre Pedro Pinto

**FRATAR**  
ENGENHARIA CONSULTIVA

| Diagnóstico da Calçada | Qualidade do Serviço | |
| Endereço: Rua Padre Pedro Pinto, 6405 | 52 | C |

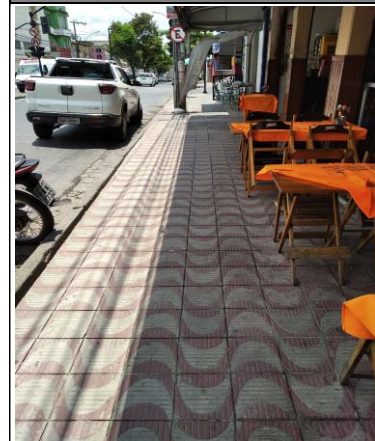
Foto Geral

| ID | Itens Avaliados | Respostas | Nota |
|---|---|---|---|
| P_4 | Existência de Buracos ? | Poucos | 5 |
| P_6 | Presença de desníveis ? | Severo | 0 |
| P_11 | O Passeio está no padrão da SMPU ? | Não | 0 |
| P_16 | Classificação geral da calçada pelo pesquisador. | Ruim | 0 |

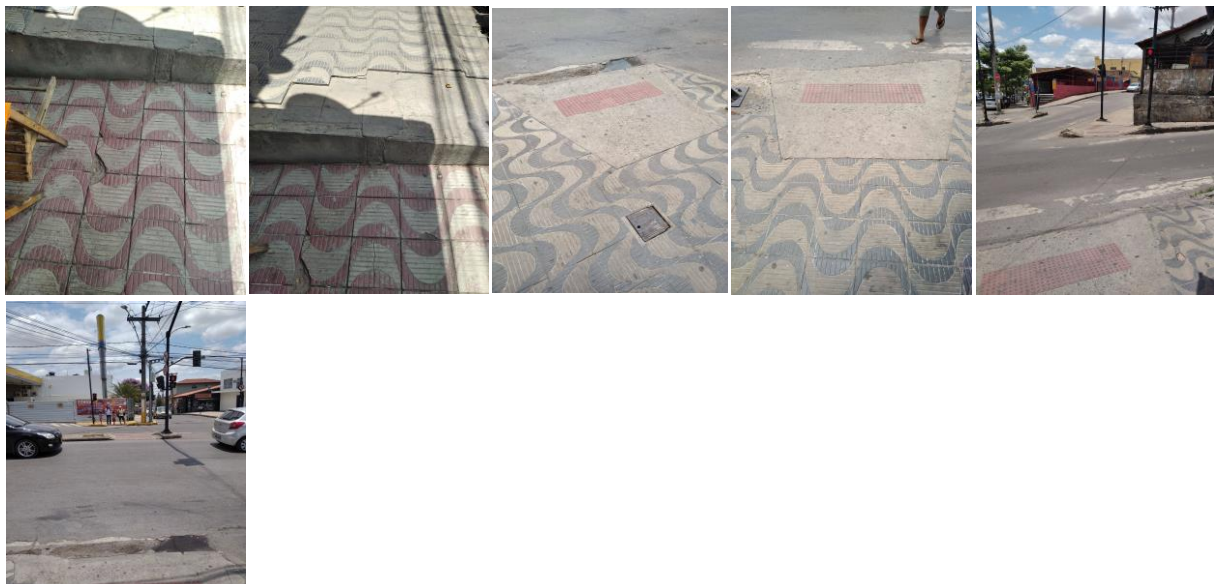
Fotos Complementares - Detalhes do Passeio

| ID | Itens Avaliados | Respostas | Nota |
|---|---|---|---|
| P_7_1_2 | Se for do Tipo 1, O rebaixo tem abas conforme a norma ? | Não | -1 |
| P_7_3 | O rebaixo possui piso tátil ? | Tem só piso de alerta | -1 |
| P_7_3_1 | O piso tátil de alerta e direcional do rebaixo está conforme a norma ? | Não | -1 |
