# Lote 1 - Rota: Carlos Luz

| Diagnóstico da Calçada | Qualidade do Serviço | |
| Endereço: Rua Monteiro Lobato, 275 | 44 | D |

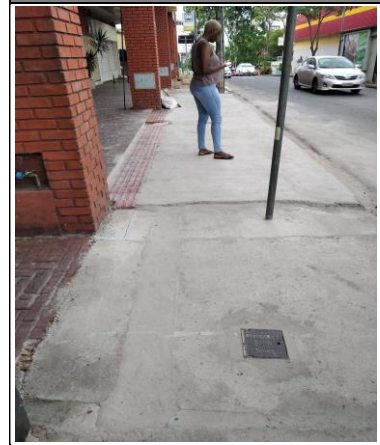
## Foto Geral

| ID | Itens Avaliados | Respostas | Nota |
|---|---|---|---|
| P_4 | Existência de Buracos ? | Muitos | 0 |
| P_5 | Condições Gerais do Piso e meio-fio da calçada ? | Péssimo | 0 |
| P_16 | Classificação geral da calçada pelo pesquisador. | Ruim | 0 |
