# Lote 1 - Rota: Noroeste

| Diagnóstico da Calçada | Qualidade do Serviço | |
| Endereço: Av. Brigadeiro Eduardo Gomes, 1060 | 45 | D |
| Data do Registro: 13/11/2019 14:19:55 | | |

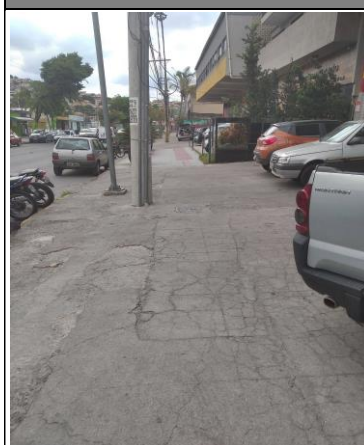
## Foto Geral

| ID | Itens Avaliados | Respostas | Nota |
|---|---|---|---|
| P_5 | Condições Gerais do Piso e meio-fio da calçada ? | Péssimo | 0 |
| P_11 | O Passeio está no padrão da SMPU ? | Não | 0 |
| P_12 | A testada possui prática de estacionamento sobre o passeio ? | Sim | 0 |
| P_16 | Classificação geral da calçada pelo pesquisador. | Ruim | 0 |

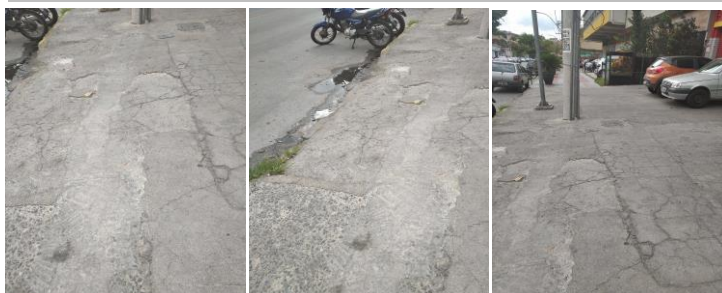
## Fotos Complementares - Detalhes do Passeio

| ID | Itens Avaliados | Respostas | Nota |
|---|---|---|---|
| P_4 | Existência de Buracos ? | Poucos | 5 |
| P_9 | A calçada Possui Rebaixamento de Veículos correto ? | Não | 0 |
