# Lote 1 - Rota: Noroeste

| Diagnóstico da Calçada | Qualidade do Serviço | |
| Endereço: Av. Brigadeiro Eduardo Gomes, 1236 | 70 | C |

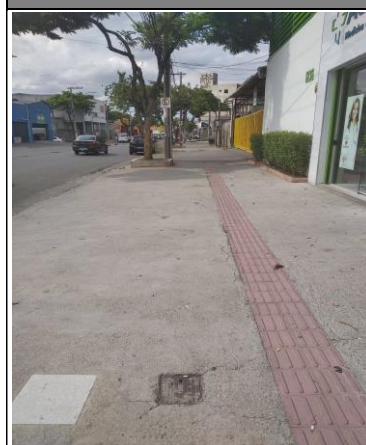
## Foto Geral

| ID | Itens Avaliados | Respostas | Nota |
|---|---|---|---|
| P_5 | Condições Gerais do Piso e meio-fio da calçada ? | Regular | 5 |
| P_16 | Classificação geral da calçada pelo pesquisador. | Regular | 5 |
