# Lote 4 - Rota: Raja Gabágia

**FRATAR**  
ENGENHARIA CONSULTIVA

| Diagnóstico da Calçada | Qualidade do Serviço | |
| Endereço: Av. Raja Gabágia, 2109 | 45 | D |

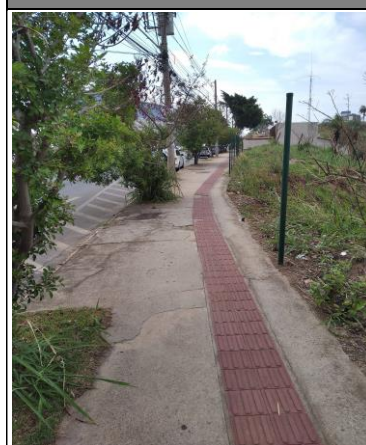
## Foto Geral

| ID | Itens Avaliados | Respostas | Nota |
|---|---|---|---|
| P_4 | Existência de Buracos ? | Muitos | 0 |
| P_6 | Presença de desníveis ? | Severo | 0 |
| P_16 | Classificação geral da calçada pelo pesquisador. | Ruim | 0 |

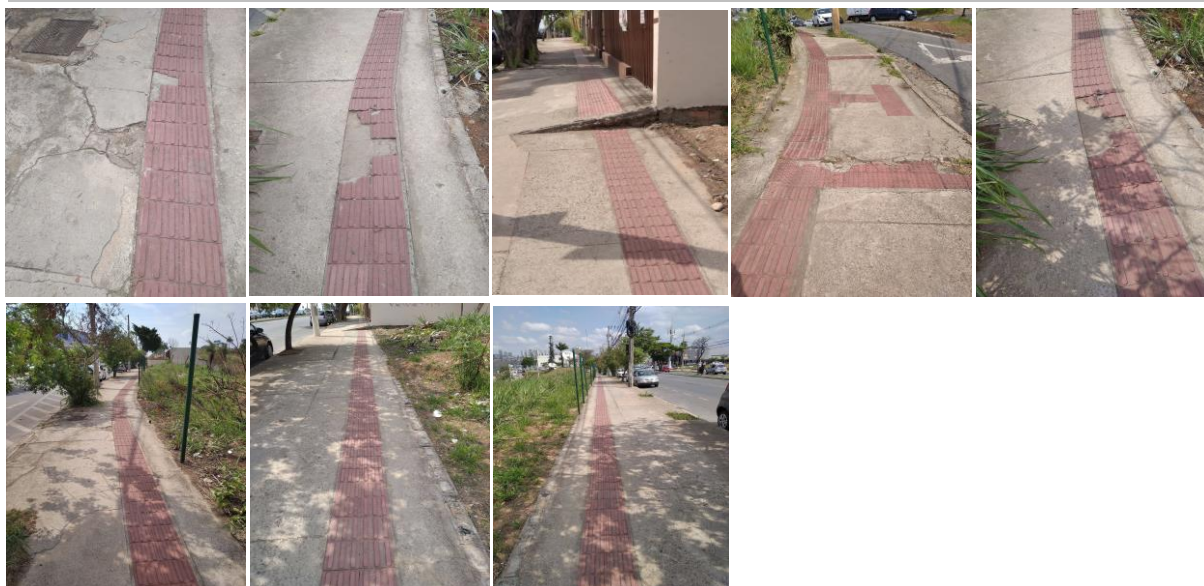
## Fotos Complementares - Detalhes do Passeio

| ID | Itens Avaliados | Respostas | Nota |
|---|---|---|---|
| P_5 | Condições Gerais do Piso e meio-fio da calçada ? | Regular | 5 |
