## Lote 4 - Rota: Contorno

**FRATAR**  
ENGENHARIA CONSULTIVA

| Diagnóstico da Calçada | Qualidade do Serviço | |
| Endereço: Av.Contorno, 4125 | 77 | B |

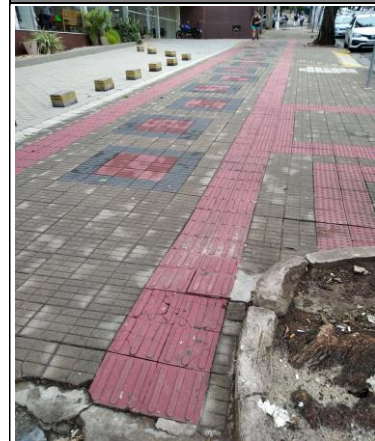
### Foto Geral

| ID | Itens Avaliados | Respostas | Nota |
|---|---|---|---|
| P_4 | Existência de Buracos ? | Poucos | 5 |
| P_5 | Condições Gerais do Piso e meio-fio da calçada ? | Regular | 5 |
| P_6 | Presença de desníveis ? | Leve | 7 |
| P_16 | Classificação geral da calçada pelo pesquisador. | Regular | 5 |
