## Lote 4 - Rota: Contorno

| Diagnóstico da Calçada | Qualidade do Serviço | |
| Endereço: Av.Contorno, 2375 | 43 | D |
| Data do Registro: 04/11/2019 13:56:13 | | |

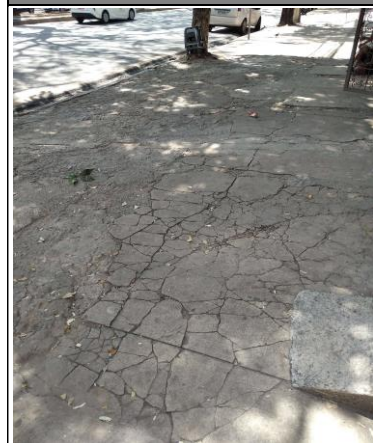
### Foto Geral

| ID | Itens Avaliados | Respostas | Nota |
|---|---|---|---|
| P_4 | Existência de Buracos ? | Muitos | 0 |
| P_5 | Condições Gerais do Piso e meio-fio da calçada ? | Péssimo | 0 |
| P_6 | Presença de desníveis ? | Médio | 3 |
| P_16 | Classificação geral da calçada pelo pesquisador. | Ruim | 0 |
