# Lote 4 - Rota: Raja Gabágia

**FRATAR**  
ENGENHARIA CONSULTIVA

| Diagnóstico da Calçada | Qualidade do Serviço | |
| Endereço: Av. Raja Gabaglia, 40 | 67 | C |

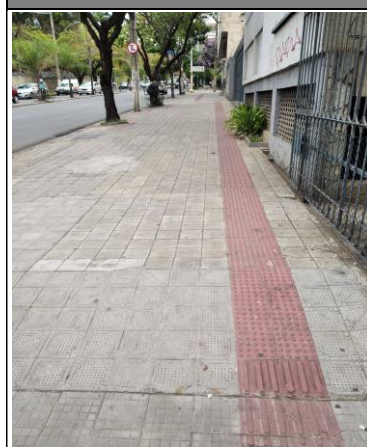
## Foto Geral

| ID | Itens Avaliados | Respostas | Nota |
|---|---|---|---|
| P_16 | Classificação geral da calçada pelo pesquisador. | Regular | 5 |

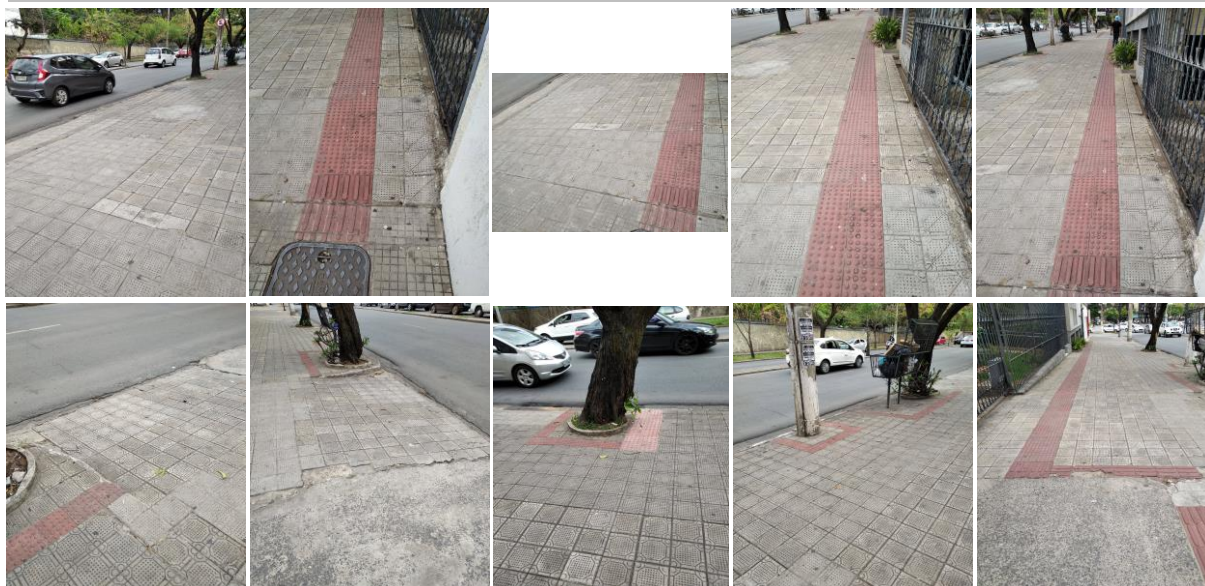
## Fotos Complementares - Detalhes do Passeio

| ID | Itens Avaliados | Respostas | Nota |
|---|---|---|---|
| P_4 | Existência de Buracos ? | Poucos | 5 |
| P_6 | Presença de desníveis ? | Leve | 7 |
| P_9 | A calçada Possui Rebaixamento de Veículos correto ? | Não | 0 |
| P_11 | O Passeio está no padrão da SMPU ? | Não | 0 |
