## Lote 3 - Rota: Antônio Carlos II

| Diagnóstico da Calçada | Qualidade do Serviço | |
| Endereço: Av. Portugal, 13 | 60 | C |
| Data do Registro: 19/11/2019 14:55:35 | | |

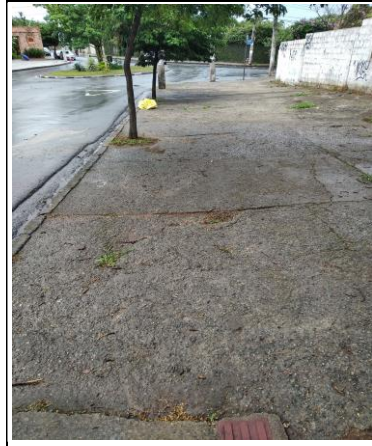
Foto Geral

| ID | Itens Avaliados | Respostas | Nota |
|---|---|---|---|
| P_4 | Existência de Buracos ? | Poucos | 5 |
| P_5 | Condições Gerais do Piso e meio-fio da calçada ? | Regular | 5 |
| P_16 | Classificação geral da calçada pelo pesquisador. | Ruim | 0 |
