| Diagnóstico da Calçada | Qualidade do Serviço | |
| Endereço: Av. Afonso Pena, 2178 | 45 | D |

## Lote 5 - Rota: Afonso Pena

**FRATAR**  
ENGENHARIA CONSULTIVA

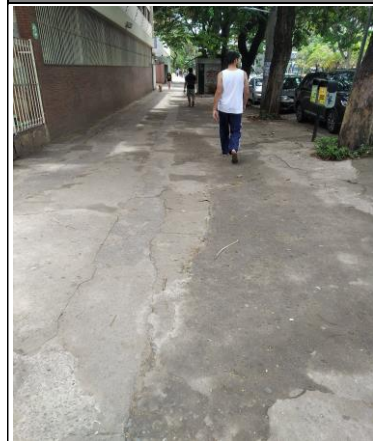
Foto Geral

| ID | Itens Avaliados | Respostas | Nota |
|---|---|---|---|
| P_5 | Condições Gerais do Piso e meio-fio da calçada ? | Péssimo | 0 |
| P_7 | Tem rebaixamento de calçada para Pedestre ? | Não, mas deveria ter. | 0 |
| P_9 | A calçada Possui Rebaixamento de Veículos correto ? | Não | 0 |
| P_11 | O Passeio está no padrão da SMPU ? | Não | 0 |
| P_16 | Classificação geral da calçada pelo pesquisador. | Ruim | 0 |

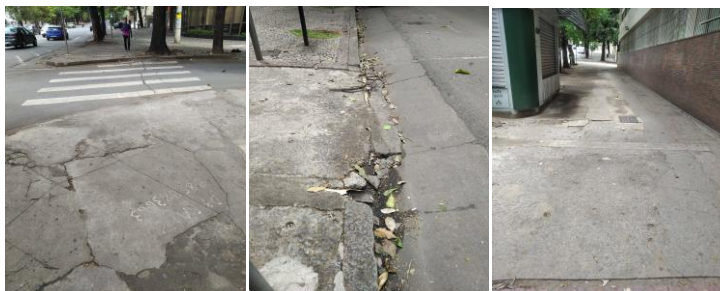
Fotos Complementares - Detalhes do Passeio

| ID | Itens Avaliados | Respostas | Nota |
|---|---|---|---|
| P_4 | Existência de Buracos ? | Poucos | 5 |
