## Lote 5 - Rota: Afonso Pena

**FRATAR**  
ENGENHARIA CONSULTIVA

| Diagnóstico da Calçada | Qualidade do Serviço | |
| Endereço: Av. Afonso Pena, 550 | 78 | B |

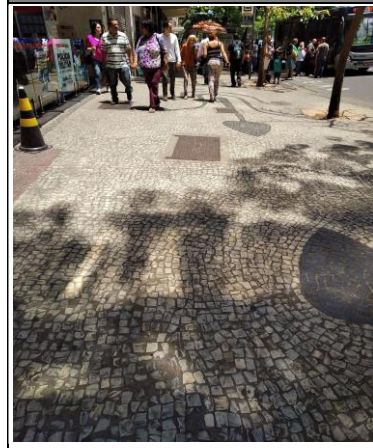
### Foto Geral

| ID | Itens Avaliados | Respostas | Nota |
|---|---|---|---|
| P_5 | Condições Gerais do Piso e meio-fio da calçada ? | Ótimo(a) | 10 |
| P_16 | Classificação geral da calçada pelo pesquisador. | Ótimo(a) | 10 |

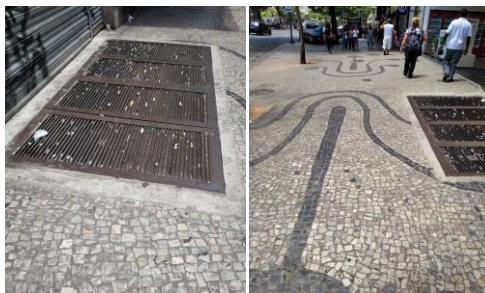
### Fotos Complementares - Detalhes do Passeio

| ID | Itens Avaliados | Respostas | Nota |
|---|---|---|---|
| P_13 | Existe algum dispositivo de Drenagem sobre a calçada ? | Sim | 0 |

| ID | Itens Avaliados | Respostas | Nota |
|---|---|---|---|
| P_13_1 | Dispositivo de Drenagem está devidamente instalado e bem conservado? | Sim | 0 |
| P_13_2 | Dispositivo de Drenagem oferece risco para caminamento seguro de pedestre? | Não | 0 |
