## Lote 4 - Rota: Contorno

| Diagnóstico da Calçada | Qualidade do Serviço | |
| Endereço: Av.Contorno, 9735 | 50 | D |
| Data do Registro: 28/10/2019 15:42:38 | | |

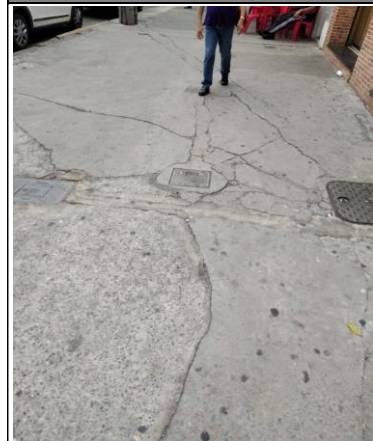
Foto Geral

| ID | Itens Avaliados | Respostas | Nota |
|---|---|---|---|
| P_4 | Existência de Buracos ? | Muitos | 0 |
| P_5 | Condições Gerais do Piso e meio-fio da calçada ? | Péssimo | 0 |
| P_16 | Classificação geral da calçada pelo pesquisador. | Ruim | 0 |
