## Lote 3 - Rota: Leste 3

| Diagnóstico da Calçada | Qualidade do Serviço | |
| Endereço: Av. Andradas, s/nº | 46 | D |
| Data do Registro: 11/11/2019 09:36:24 | | |

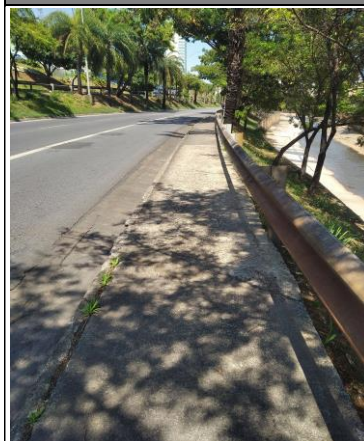
### Foto Geral

| ID | Itens Avaliados | Respostas | Nota |
|---|---|---|---|
| P_4 | Existência de Buracos ? | Muitos | 0 |
| P_5 | Condições Gerais do Piso e meio-fio da calçada ? | Regular | 5 |
| P_6 | Presença de desníveis ? | Leve | 7 |
| P_16 | Classificação geral da calçada pelo pesquisador. | Ruim | 0 |

Observações: Margem do Ribeirão Arrudas
