## Lote 4 - Rota: Contorno

**FRATAR**  
ENGENHARIA CONSULTIVA

| Diagnóstico da Calçada | Qualidade do Serviço | |
| Endereço: Av.Contorno, 7287 | 75 | B |

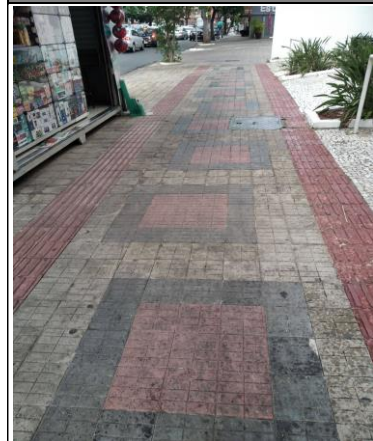
### Foto Geral

| ID | Itens Avaliados | Respostas | Nota |
|---|---|---|---|
| P_4 | Existência de Buracos ? | Poucos | 5 |
| P_5 | Condições Gerais do Piso e meio-fio da calçada ? | Regular | 5 |
| P_16 | Classificação geral da calçada pelo pesquisador. | Regular | 5 |

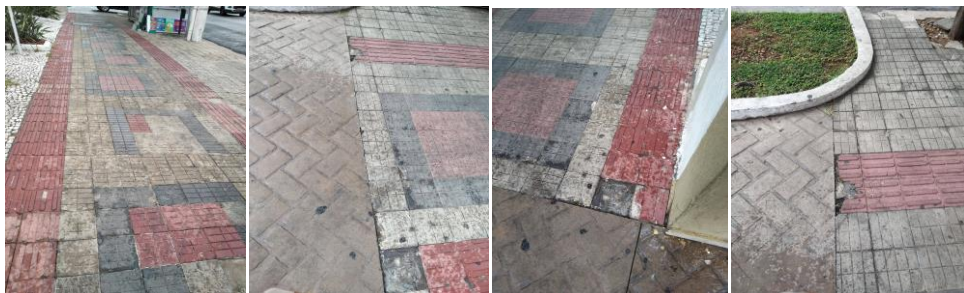
### Fotos Complementares - Detalhes do Passeio

| ID | Itens Avaliados | Respostas | Nota |
|---|---|---|---|
| P_8_1 | O piso tátil está no eixo da faixa livre ? | Não | 0 |
| P_8_7 | O piso tátil tem conexão com os lotes vizinhos? | Não | 0 |
| P_8_8 | O piso tátil está em boas condições aparentes? | Não | 0 |
