| Diagnóstico da Calçada | Qualidade do Serviço | |
| Endereço: Av. Afonso Pena, 1580 | 58 | C |
| Num. Lote CTM: 10324400530 | | |

## Lote 5 - Rota: Afonso Pena

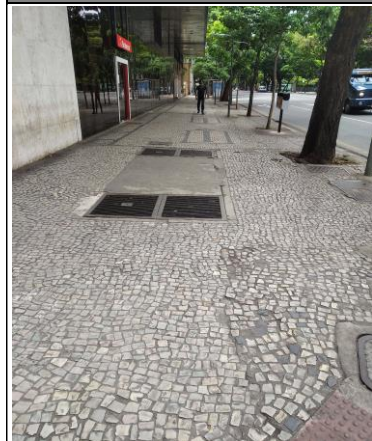
Foto Geral

| ID | Itens Avaliados | Respostas | Nota |
|---|---|---|---|
| P_5 | Condições Gerais do Piso e meio-fio da calçada ? | Regular | 5 |
| P_7 | Tem rebaixamento de calçada para Pedestre ? | Não, mas deveria ter. | 0 |
| P_11 | O Passeio está no padrão da SMPU ? | Não | 0 |
| P_16 | Classificação geral da calçada pelo pesquisador. | Regular | 5 |
