# Lote 1 - Rota: Padre Pedro Pinto

| Diagnóstico da Calçada | Qualidade do Serviço | |
| Endereço: Rua Padre Pedro Pinto, 2891 | 38 | D |
| Data do Registro: 21/11/2019 10:18:47 | | |

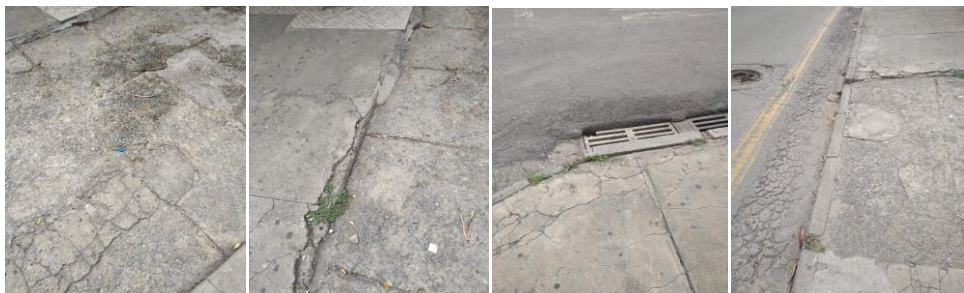
## Fotos Complementares - Detalhes do Passeio

| ID | Itens Avaliados | Respostas | Nota |
|---|---|---|---|
| P_4 | Existência de Buracos ? | Poucos | 5 |
| P_5 | Condições Gerais do Piso e meio-fio da calçada ? | Péssimo | 0 |
