## Lote 4 - Rota: Raja Gabália

**FRATAR**  
ENGENHARIA CONSULTIVA

| Diagnóstico da Calçada | Qualidade do Serviço | |
| Endereço: Rua Curitiba, 1890 | 81 | B |

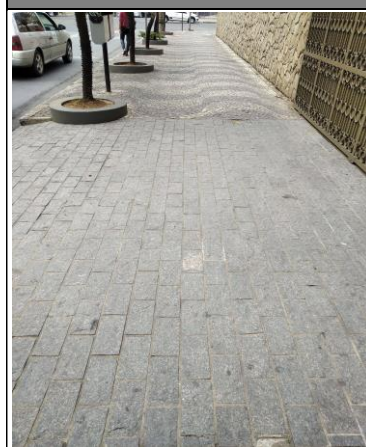
Foto Geral

| ID | Itens Avaliados | Respostas | Nota |
|---|---|---|---|
| P_16 | Classificação geral da calçada pelo pesquisador. | Regular | 5 |

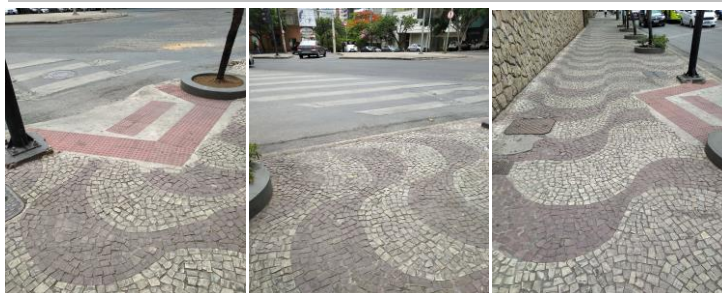
Fotos Complementares - Detalhes do Passeio

| ID | Itens Avaliados | Respostas | Nota |
|---|---|---|---|
| P_7_1_2 | Se for do Tipo 1, O rebaixo tem abas conforme a norma ? | Não | -1 |
| P_7_3 | O rebaixo possui piso tátil ? | Tem só piso de alerta | -1 |
